ANALISIS MANUAL MATERIAL HANDLING (MMH) PADA POSTUR TUBUH PEKERJA DI UKM RIAU JAYA PAVING MENGGUNAKAN ANALISA RAPID ENTIRE BODY ASSESSMENT (REBA)

Dony Aprianto

Teknik Industri, Sains Dan Teknologi
UIN SUSKA RIAU

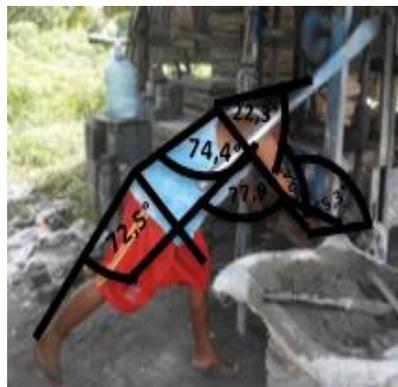
Gambar 1 Postur Kerja

- 1) Leher
Dari gambar yang didapat untuk posisi leher membentuk sudut $22,3^\circ$ dan untuk pergerakan leher adalah 2+1 jika memutar atau miring kesamping =3
- 2) Punggung

Dari gambar yang didapat untuk posisi punggung membentuk sudut 74,7° dan untuk pergerakan punggung adalah 4+1 jika memutar atau miring kesamping =5

Dari gambar yang didapat untuk posisi kaki membentuk sudut 72,5° dan untuk pergerakan kaki adalah 1+2 kaki tertopang

Berdasarkan dari gambar didapat untuk posisi lengan atas pekerja membentuk sudut 60,4° dan untuk pergerakan dari lengan atas didapatkan skor REBA adalah 3+1 posisi tangan rotated =4

Berdasarkan dari gambar didapat untuk posisi lengan bawah pekerja membentuk sudut 55,3° dan untuk pergerakan dari lengan bawah didapatkan skor REBA adalah

Berdasarkan dari gambar didapat untuk posisi pergelangan tangan pekerja membentuk sudut 77,9° dan untuk pergerakan dari pergelangan tangan didapatkan skor REBA adalah 2+1 jika posisi pergelangan tangan berputar =3

Berdasarkan tabel bahwa didapatkan nilai C yaitu 11. Berdasarkan data di atas skor REBA pada pencetakan Paving Blok memiliki skor 11 level resiko *very high* (diperlukan sekarang).
